Thermografien:

Ein Bild sagt mehr als tausend Worte

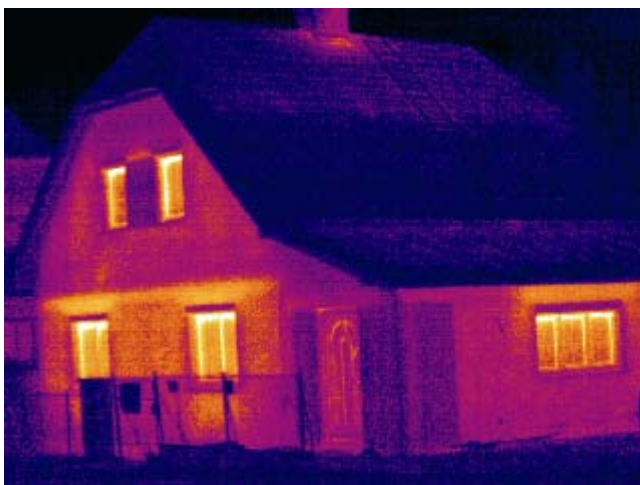
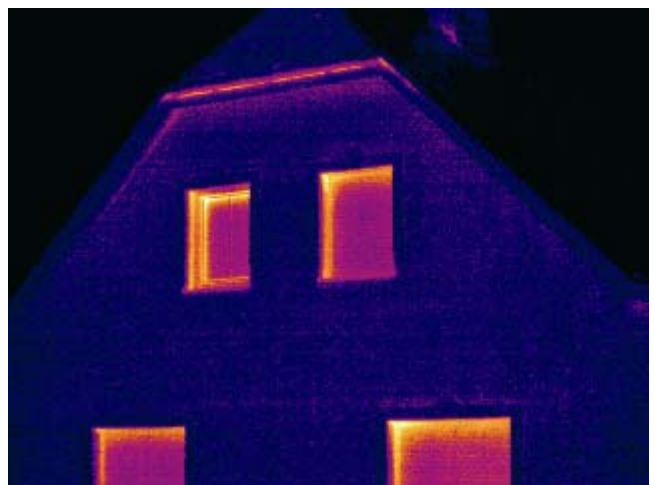
Bildtext: Wärmebilder visualisieren auch für den Laien eindeutig die vorhandenen Schwachstellen.

Thermografie ist ein berührungsloses Messverfahren, bei dem unsichtbare Wärmestrahlen mittels Infrarotkamera für das menschliche Auge erkennbar gemacht werden. Unterschiedliche Färbungen auf den entstehenden Bildern zeigen warme und kühle Stellen. Für eine derartige Messung sind keine Eingriffe in die Baukonstruktion notwendig und es fällt kein Schmutz an. Die besten Jahreszeiten für eine Thermografie sind der Herbst und der Winter, weil dabei zwischen den Innenräumen und der Außenluft eine Temperaturdifferenz von mindestens 10 °C herrschen muss. Außerdem darf keine direkte Sonneneinstrahlung die Aufnahme stören, was bedeutet, dass sich die Zeit vor Sonnenaufgang oder nach Sonnenuntergang am besten eignet.

Mit einer thermografischen Messung wird auf einen Blick sichtbar, wie gut ein Haus gedämmt ist, wo warme Luft an undichten Stellen austritt und wo durch Wärmebrücken hohe Energieverluste entstehen. Dazu Ing. Andreas Goisser von der EVN: „Wenn ein Haus durch ein Wärmedämmverbundsystem geschützt ist, gibt es praktisch keine Wärmebrücken. Das heißt, eine perfekte Gebäudehülle schützt das Haus optimal vor Wärmeaustritten und die Raumwärme bleibt im Inneren.“ Denn die maßgeblichsten Faktoren bei der Erstellung einer Thermografie sind die Wärmedämmung, die Temperatur innen wie außen und das verwendete
